# TAKAPUSKURIN KORJAUS JA POHJUSTUS

# LÄHTÖTILANNE

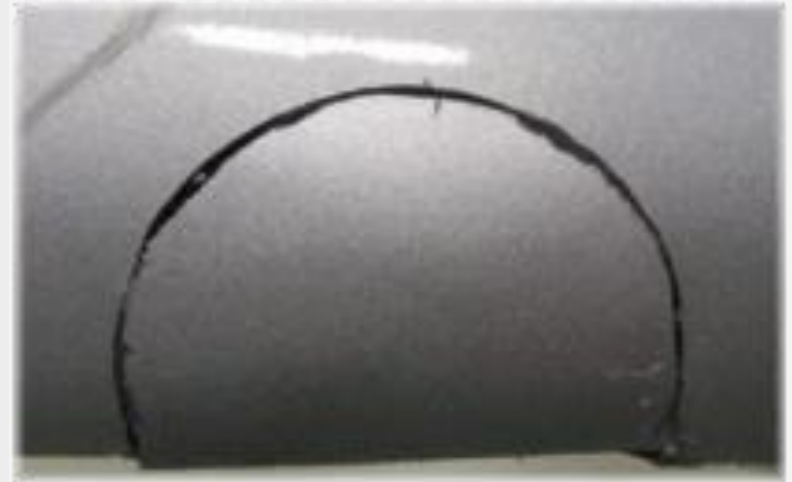
Kuva 1. Reikäpaikka paikallaan "hepattuna". Osa on sopinut hyvin paikalleen, koska se voitiin leikata toisesta puskurista samasta kohtaa.

3. "Heppauksen" jälkeen saumakohdat vahvistetaan tapapuolelta verkottamalla. Tämä vaihe on selostettu myöhemmin etupuskurin korjaus osiossa. Koska korjauskohtaan ei tule vääntöä tai muuta rasitusta niin verkottaminen takapuolelta riittää

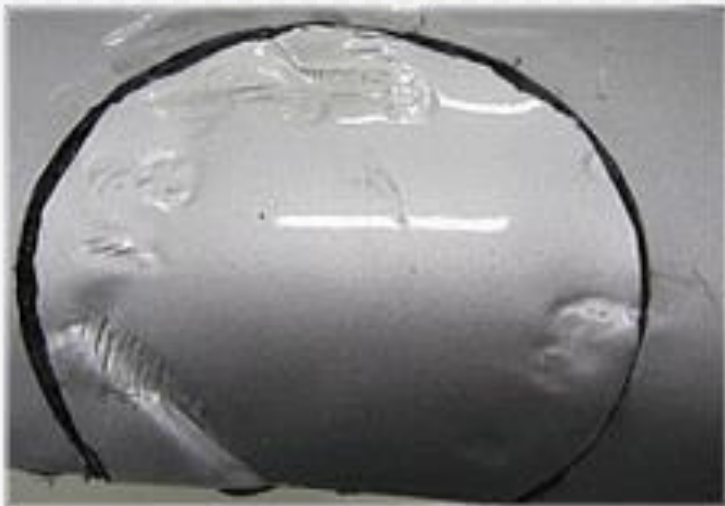
Kuva 2. Paikkakohta takapuolen verkottamisen jälkeen. Verkottamisessa käytetyn juotoskolvin kuumuus on väännellyt muovia. Vääntyminen ei kuitenkaan suuresti haittaa työtä.

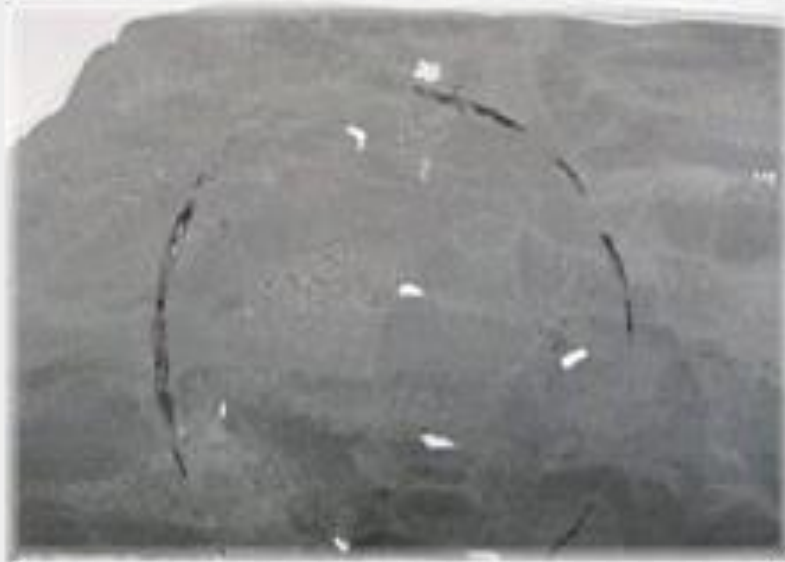
Kuva 3. Paikkakohta ja sen ympäristö hiottuna puhtaaksi maalista muovin ulommaisesta kerroksesta

- Verkottamisen jälkeen puskurin etupuolelta poistetaan maalipinnat kokonaan ja muovin pintakerros pois fiiberilaikalla niin, että muovin pinta on 1-2 mm alempana kuin se on alkujaan ollut. Pinnasta tulee epätasainen, mutta se ei suuremmin haittaa työtä.

- Fiiberihionnan jälkeen pinta hiotaan vielä epäkeskokoneella karkeudella P 80. Tämä hionta tasoittaa pinnan pieniä virheitä ja samalla naarmuttaa sen sellaiseksi, että tulevan muovikorjausaineen tartunta alustaan on hyvä.

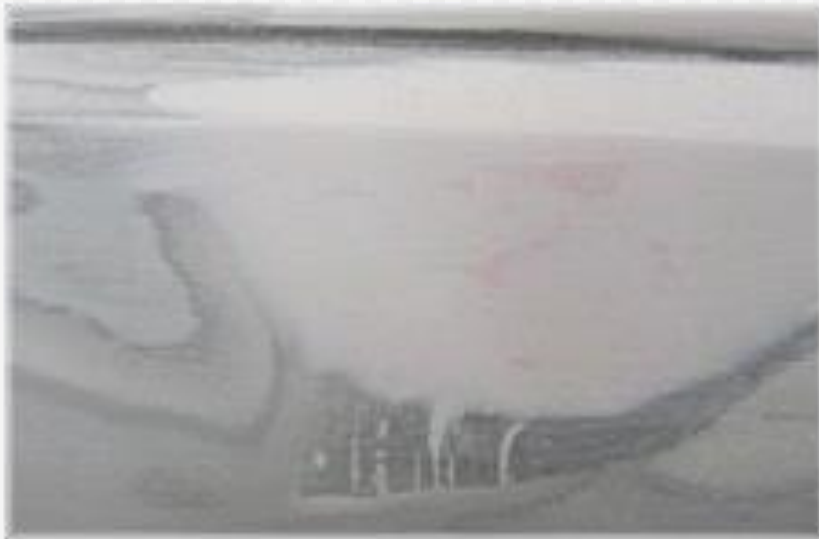
Kuva 7. Joustavalla polyesterikitillä kitattu ja suoraksi hiottu korjattu kohta. Hionnat tehty: P 120, P 180 ja P 240.

- Kittausta on jouduttu paikkailemaan kolmeen kertaan ja hiomaan uudelleen, jonka jälkeen tulos on riittävän hyvä jotta seuraavaksi pintaan voidaan maalata hiontamaali. Hiontojen jälkeen pinnoissa on alueita jotka ovat joko muovia ( PP ) tai muovinkorjausainetta.

- Muovinkorjausaine hiontaan mahdollisimman suoraksi hiontatuella niin, että se mistään kohdasta ole pinnasta koholla. Sopiva hiontakarkeus on P 120 ja P 180 perään. Tämän jälkeen pinta puhdistetaan pölystä tarkasti ja suoraksikittaus tehdään joustavalla polyesterikitillä.

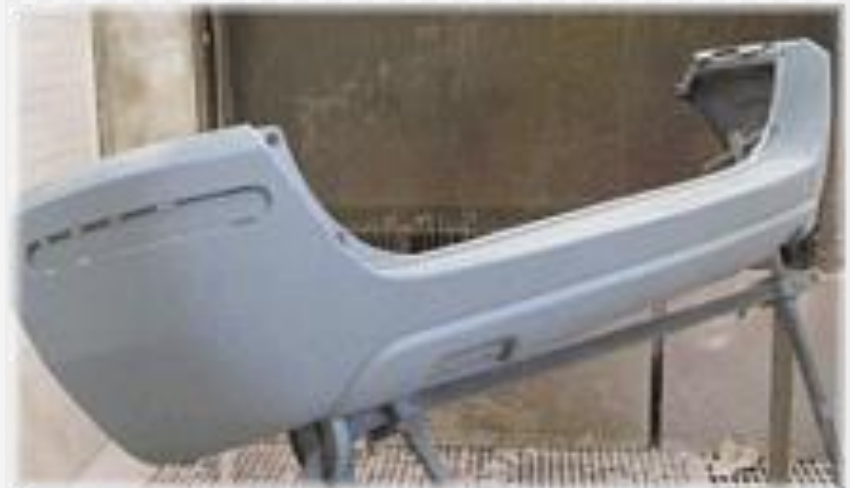
Kuva 9. Puskuri hiontamaalattuna. Hionnan jälkeen hiontamaalausta jouduttiin vielä osin korjaamaan puhkihionnan vuoksi. Tämän jälkeen puskuri oli valmis pintamaalattavaksi.

- Tartunta-aineen levityksen jälkeen pinta puhdistetaan vielä paineilmalla- ja pölyliinalla puhtaaksi. Tartunta-ainekohtiin ei saa koskea. Tämän jälkeen puskuri maalataan samoin kuin hiontamaalattavat osat yleensä. Maalikerroksia ruiskutetaan märkänä kolme, jotta saadaan hiontavaraa.
