# MOOTTORIPYÖRÄN JALAN SINKITYS

# LÄHTÖTILANNE

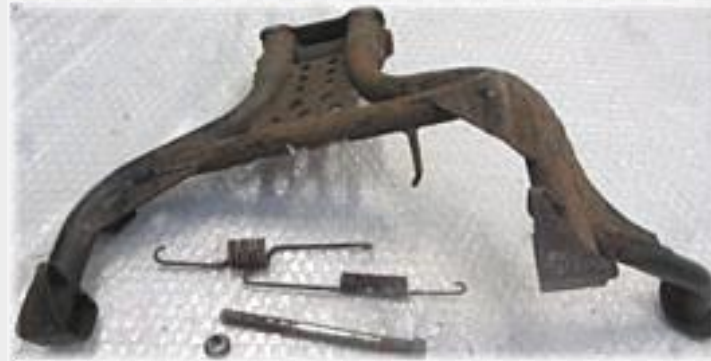
Kuva 1. Jalka kokonaisena osineen.

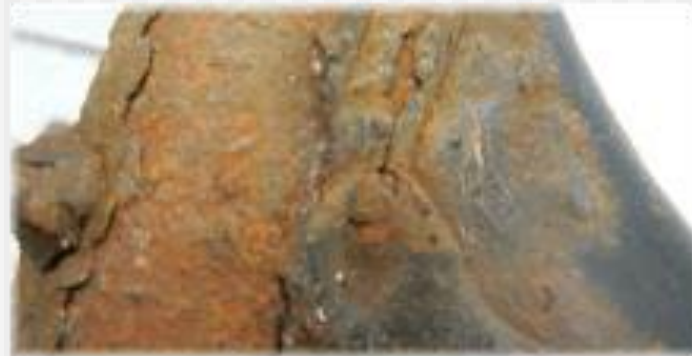
Kuva 2. Pinnassa on paksua rasvaista likaa, irtoavaa maalia ja pitkälle edennyttä ruostumista.

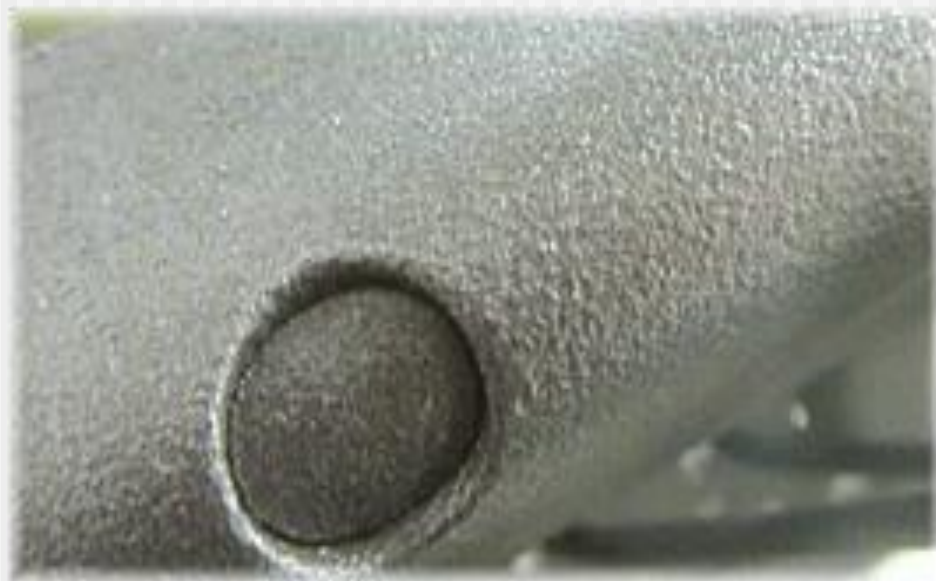
Kuva 5. Teräksen pinta on täysin puhdas teräsraepuhalluksen jälkeen, mutta se on hyvin karkea. Sinkitys ei tasota karheutta. Kuva on vahvasti suurennettu. Todellinen leveys on n. 25 mm.
