# TAKAPUSKURIN KORJAUS JA POHJUSTUS

# LÄHTÖTILANNE

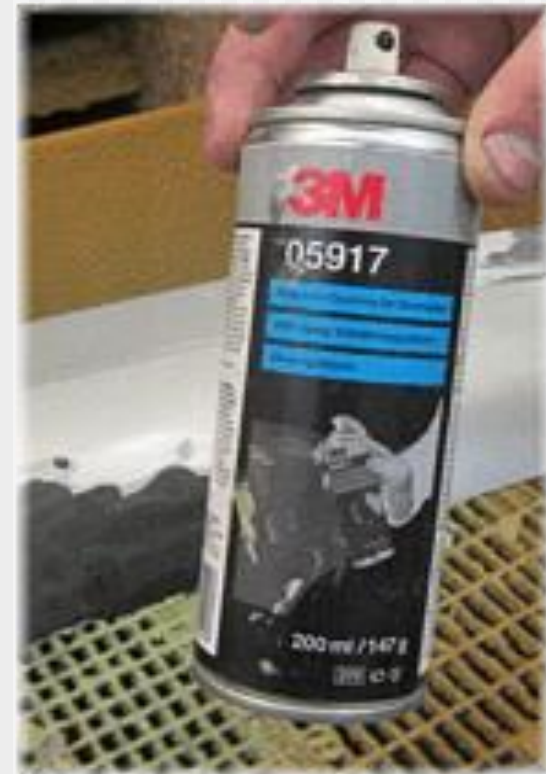
Kuva 4. Tartunta-ainespray.

- Muovin korjausaineen alle suihkutetaan sen tartuntaa parantavaa spray-tartunta-ainetta hyvin ohut kerros. Sopiva määrä ruiskutuksessa on sellainen joka ruiskutushetkellä näkyy pinnassa hetken märkänä kerroksena. Liian paksu kerros ei ole välttämättä hyväksi vaan voi heikentää tartuntaa. Ennen ruiskutusta pinnan on oltava ehdottoman puhdas.

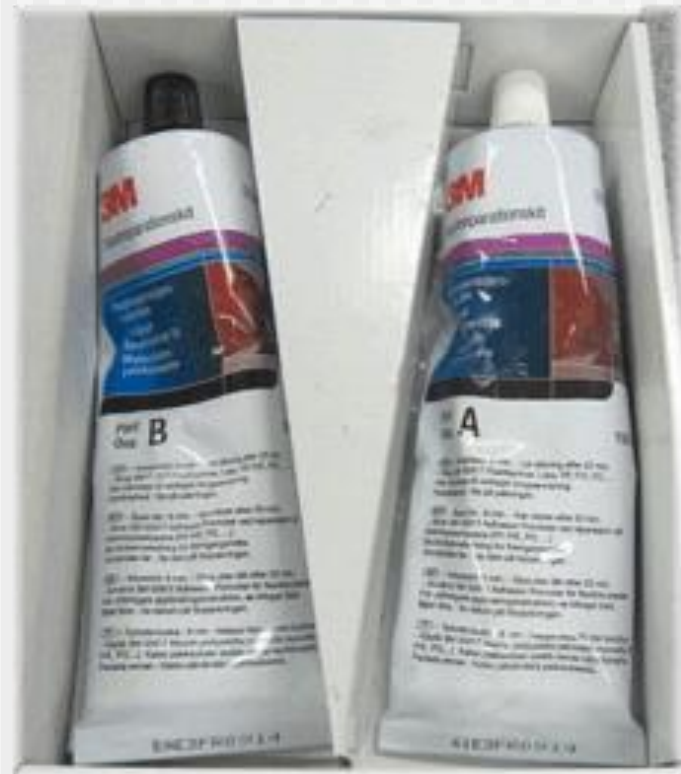
Kuva 5. Muovikorjausaineputkilot

- Muovikorjausaine on joustavaa epoksikittiä joka sekoitetaan kahdesta komponentista sekoitussuhteella 1:1. Sekoitus on tehtävä todella huolellisesti. Muutoin kittiin jää pehmeitä kohtia, jotka voivat joudutaan pahimmillaan poistamaan tai ne pilaavat työn myöhemmin.

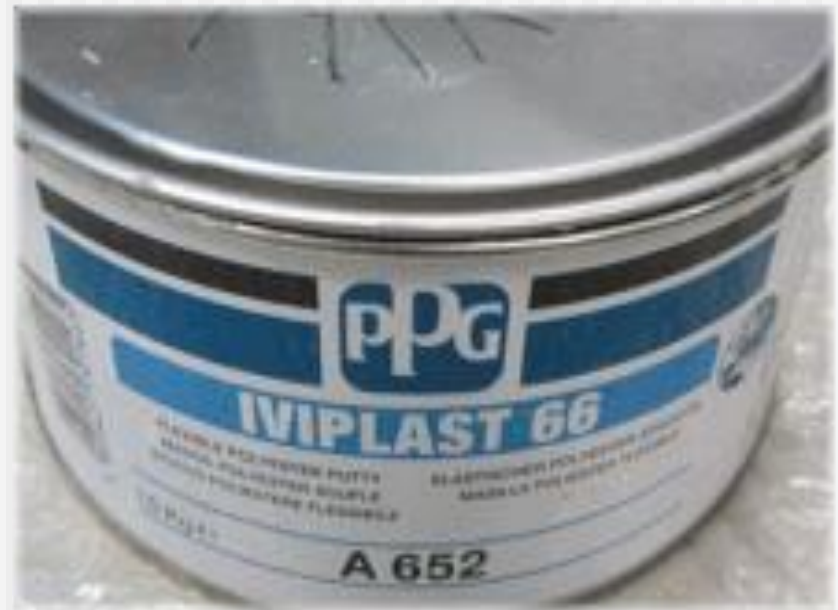
Kuva 6. Joustava polyesterikitti. Kittiiä käytetään kuten tavanomaisia autokittejä.

- Muovinkorjausaine hiontaan mahdollisimman suoraksi hiontatuella niin, että se mistään kohdasta ole pinnasta koholla. Sopiva hiontakarkeus on P 120 ja P 180 perään. Tämän jälkeen pinta puhdistetaan pölystä tarkasti ja suoraksikittaus tehdään joustavalla polyesterikitillä.

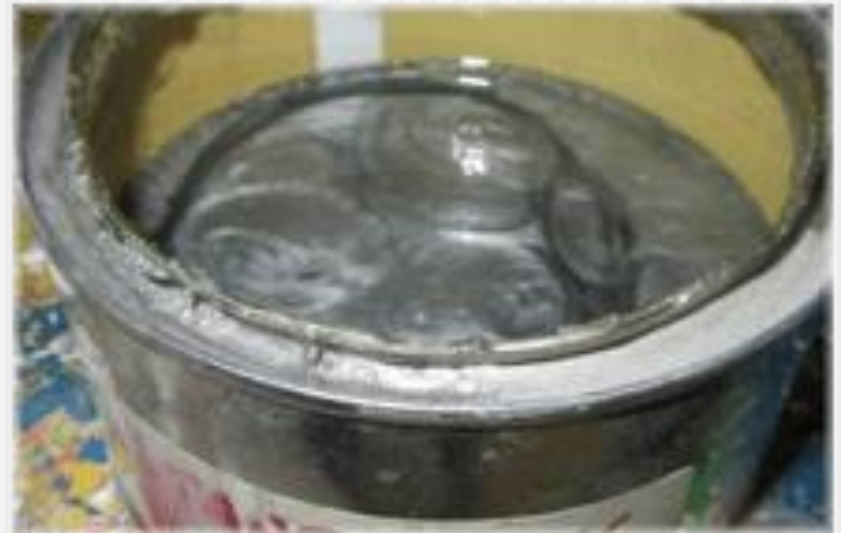
Kuva 8. Tartunta-aine on Standoxin ruiskutettavaksi tarkoitettavaa versiota. Aine pitää sekoittaa ennen levitystä. Pinta johon ainetta levitetään on oltava ehdottoman puhdas.

- Niihin kohtiin puskuria joista näkyy joka muovia tai muovinkorjausainetta levitetään tartunta-ainetta varmuuden vuoksi. Tartunta-aine levitetään paperinpalalla. Ainetta levitetään pintaan sen verran että se märkänä näkyy ja sitä jää pintaan hyvin ohut kerros. Pintaan ei saa koskea levityksen jälkeen.
